Tarihi Bir Konutta Dönüşüm: Urla Müzik Akademisi (UMA)

BU YAZININ AMACI 19.YÜZYIL SİVİL MİMARİSİNE ÖRNEK EŞKİL EDEN BU YAPININ MİMARİ ÖZELLİKLERİ BAKIMINDAN ELE ALINMASI VE YAPILAN SON İŞLEV DEĞİŞİKLİĞİNİN URLA'NIN TARİHİ KENT DOKUSU BAĞLAMINDA DEĞERLENDİRİLMESİDİR

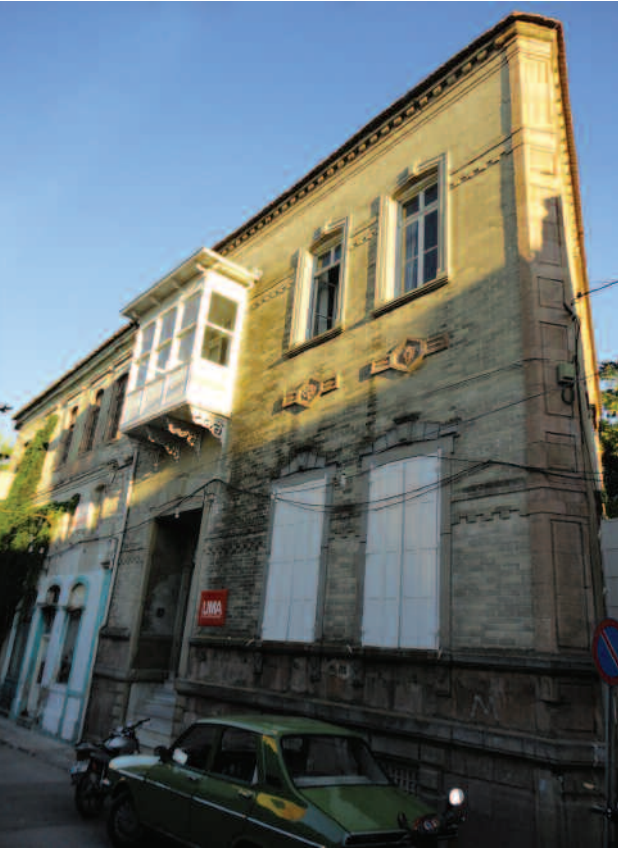
ÜSTTE Urla Müzik Akademisi (UMA)
(Resim 1)

Plan şeması gibi asimetrik bir cephe düzenine sahip olan yapının sağ aks düzleminde yaşama mekânlarına ait olan pencere açıklıkları, sol aksında ise ana giriş kapısı ve düşey aksında ahşap cumba yer almaktadır. Giriş kapısı cephe yüzeyinden koparılarak, derin bir niş içinde bulunmaktadır. Zafer Caddesi kotundan merdiven çıkarak ulaşılan çift kanatlı giriş kapısının etrafında taş söve

ve lento görülmektedir. Dökme demir giriş kapısının üzerinde ferforje parmaklıklar dikkat çekmektedir. Yapının hem zemin hem de birinci katında birbirinin simetriği olan ikili pencere düzeni okunmaktadır. Düşey aksta birbirinin izdüşümü olan bu pencerelerin etrafı kesme taştan söve ile çevrilmiştir. Zemin kattaki pencerelerin düz, birinci kattaki pencerelerin ise basık kemerli, ortada kilit taşı bulunan lentosu dikkat çekmektedir. Zemin kattaki pencerelerde süsleme amaçlı olarak, lentonun üstünde ortada kilit taşı bulunan basık kemer kullanılmıştır. Tüm pencereler ahşap doğramalı olup, çift kanat sistemlidir ve demir kepenkleri vardır. Yapının zemin kat pencerelerinin altında, ön cepheden de görülen iki tane bodrum penceresi bulunmaktadır. Dikdörtgen formlu olan bu pencerelerde, süslü ferforjeden demir parmaklık kullanımı mevcuttur. Tuğla kaplı cephenin köşelerinde ve zemin kat pencerelerinin altında taş kullanımı görülmektedir. Zemin ve birinci kat pencerelerin arasında ve yan bölümlerinde dekoratif süslemeler izlenmektedir. Birinci kat, kare motifli saçak silmesi ile çatıdan koparılmaktadır.
