# Salepçioğlu Cami

**Hasan BEGEÇ**

Ar. Gör., DEÜ Mimarlık Fak. Mimarlık Bölümü

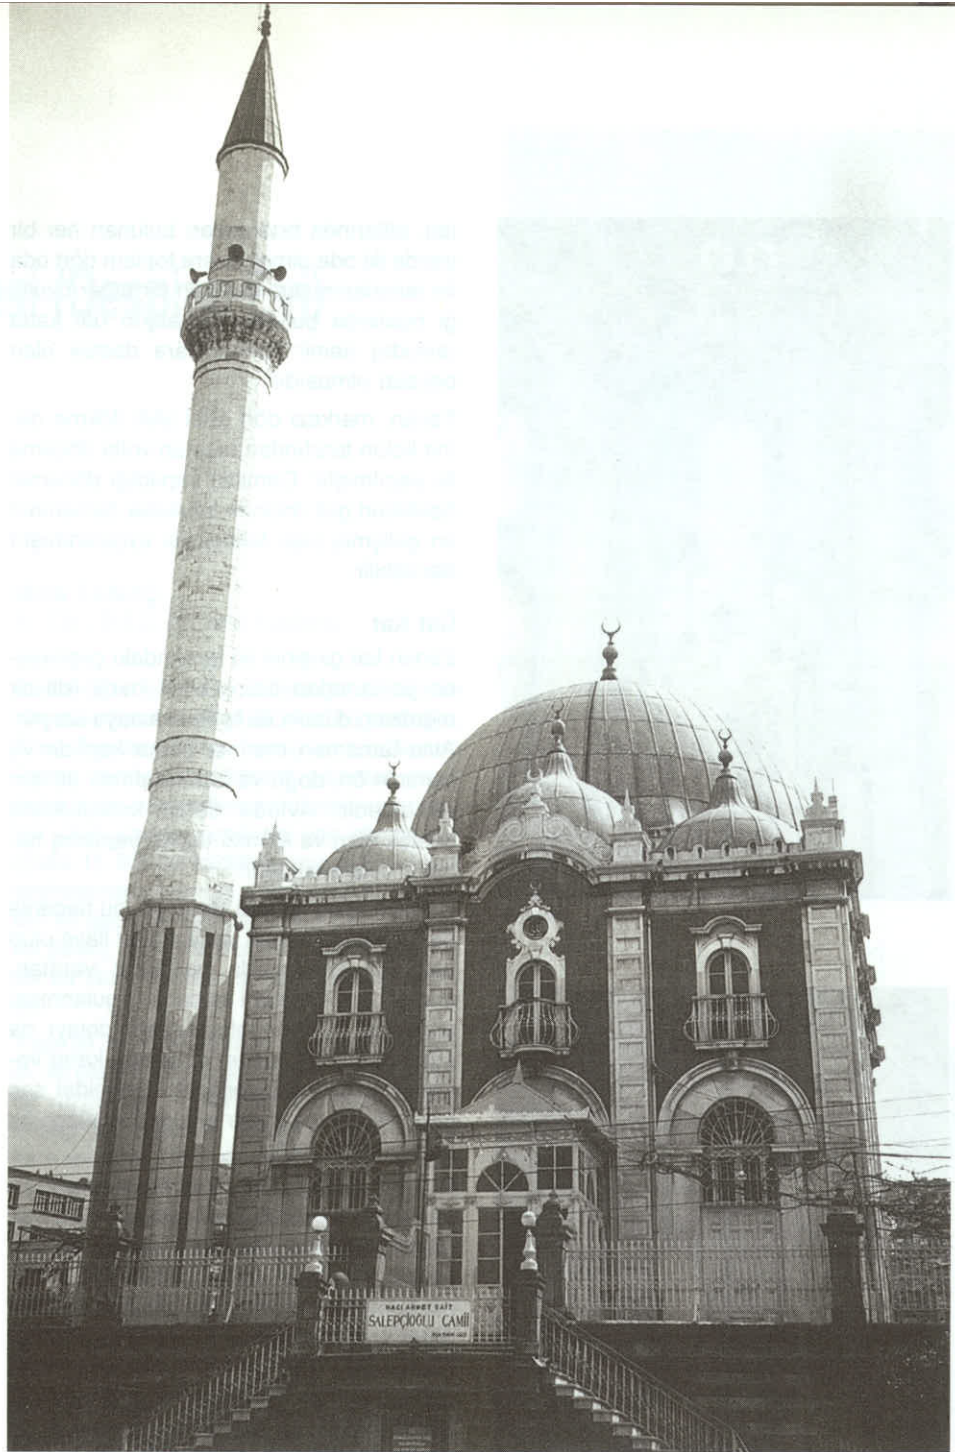
ladığı yerde, mihrab (güney) tarafında 2m. kadar hafriyat yapılarak düzleştirilen arazi üzerinde, üç tarafı demir parmaklıklı geometrik bir bahçe içinde inşa edilmiştir. Doğu cephesinde camide kullanılan kırmızı taştan yapılmış bir de havuz vardır.

Salepçioğlu camisinin 1904 yılında yapılan ön (kuzey) ve doğu cephesinin çizimleri günümüzde caminin son cemaat mahalinde sergilenmektedir. Bu çizimlerde doğu cephesi kubbesiz çizilmiş ve inşaat sırasında karar verilerek medrese altına yapılan bodrum kat ilavesi de gösterilmemiştir.
